RELATÓRIO DE VISTORIA TÉCNICA 10 / 2017.

## LÁUDO TÉCNICO PARA ANÁLISE DE EDIFICAÇÃO PARA LOCAÇÃO

- ✓ Endereço do imóvel: **Travessa Getúlio Vargas, Nº 02**
- ✓ Bairro: **Rocha, Santa Luzia do Pará - PA**
- ✓ Proprietário: **Antônia Gleicinalva Medeiros de Lima**
- ✓ Área Total: **156,00m<sup>2</sup>**
- ✓ Área Construída: **121,00m<sup>2</sup>**
- ✓ Uso do imóvel: **Institucional**
- ✓ Estado de Conservação do imóvel: **Bom**

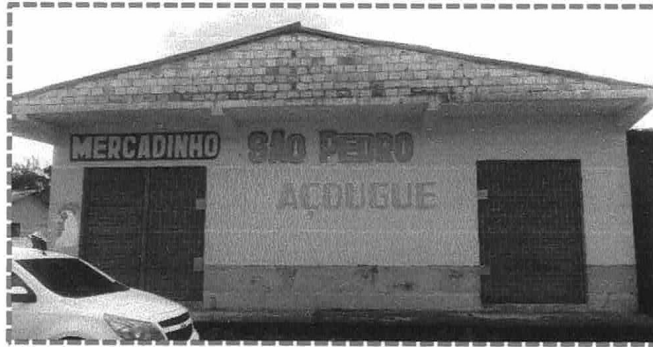
Foto 02: Fachada principal do imóvel

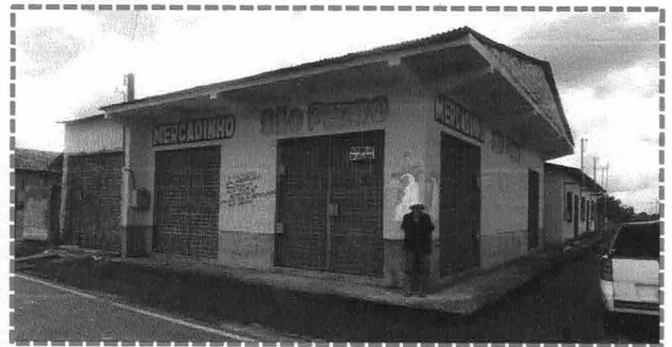
Foto 02: Vista

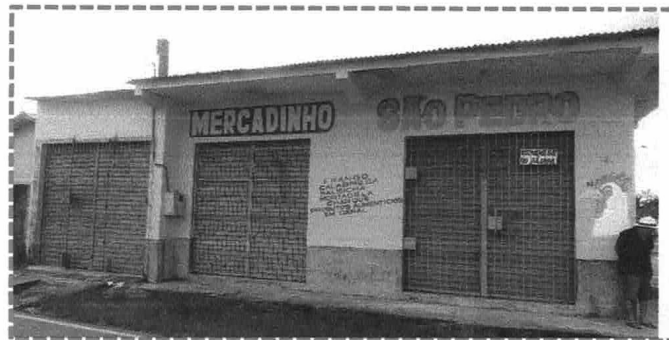
Foto 03: Fachada lateral
