RELATÓRIO DE VISTORIA TÉCNICA 13 / 2018.

### LÁUDO TÉCNICO PARA ANÁLISE DE EDIFICAÇÃO PARA LOCAÇÃO

- ✓ Endereço do imóvel: **Rua Nossa Senhora de Nazaré, s/n**
- ✓ Bairro: **da Paz, Santa Luzia do Pará - PA**
- ✓ Proprietário: **Elenildo Cavalcante**
- ✓ Área Total: **171,00m<sup>2</sup>**
- ✓ Área Construída: **126,00m<sup>2</sup>**
- ✓ Uso do imóvel: **Institucional**
- ✓ Estado de Conservação do imóvel: **Bom**

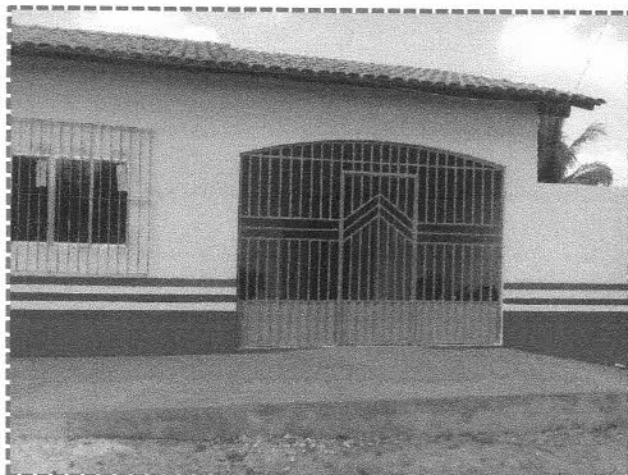
Foto 01: Fachada principal do imóvel

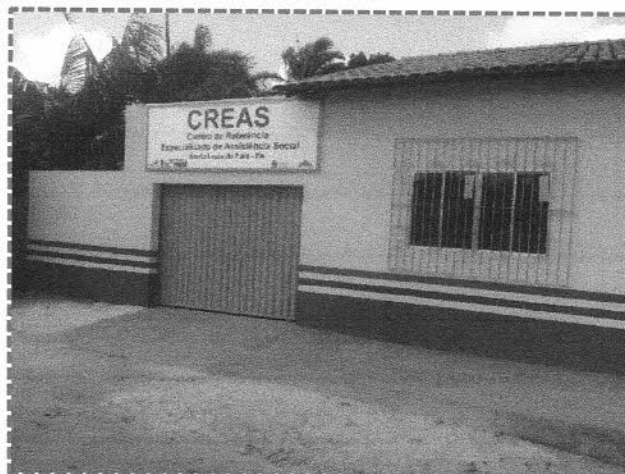
Foto 02: Fachada

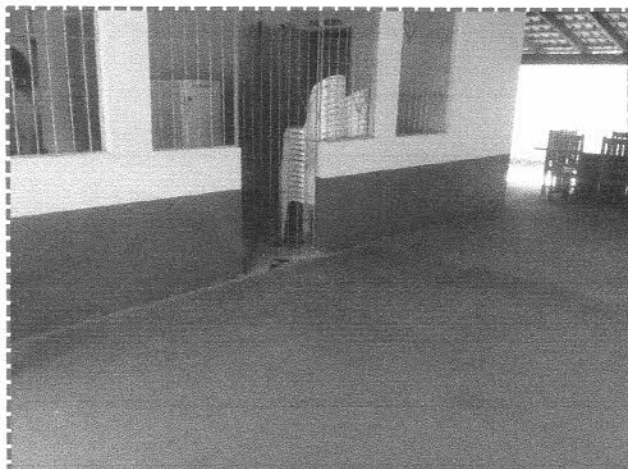
Foto 03: Fundos

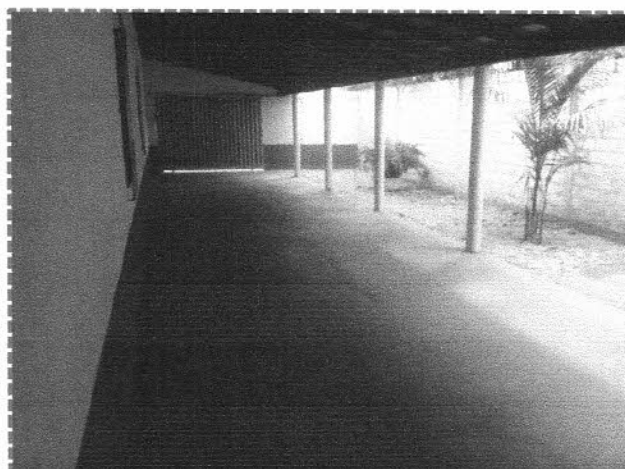
Foto 04: Garagem

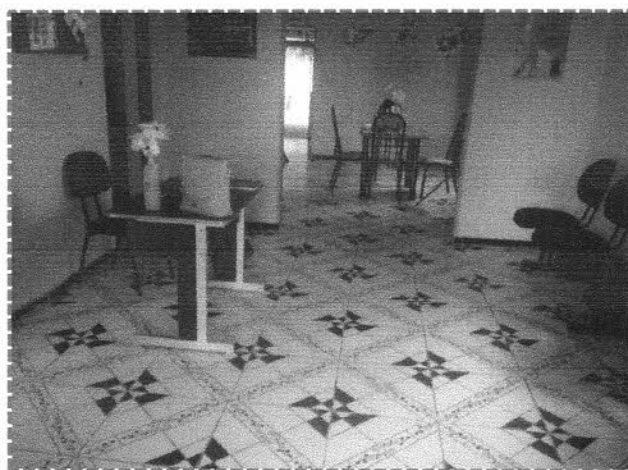
Foto 05: Sala 01

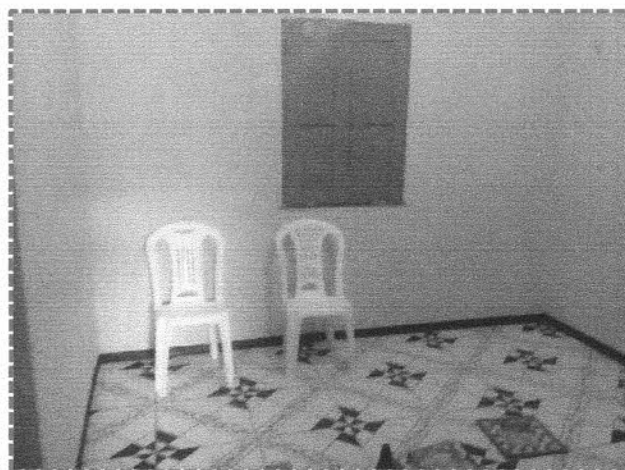
Foto 06: Sala 02
