RELATÓRIO DE VISTORIA TÉCNICA 03 / 2019.

### LÁUDO TÉCNICO PARA ANÁLISE DE EDIFICAÇÃO PARA LOCAÇÃO

- ✓ Endereço do imóvel: **Travessa Manoel Gaia, s/n**
- ✓ Bairro: **Centro, Santa Luzia do Pará - PA**
- ✓ Proprietário: **Raul Tabosa da Costa**
- ✓ Área Total: **98,00m<sup>2</sup>**
- ✓ Área Construída: **98,00m<sup>2</sup>**
- ✓ Uso do imóvel: **Institucional**
- ✓ Estado de Conservação do imóvel: **Bom**

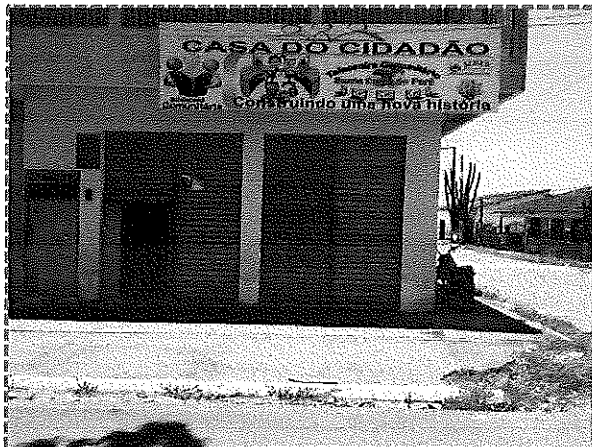
Foto 01: Fachada principal do imóvel

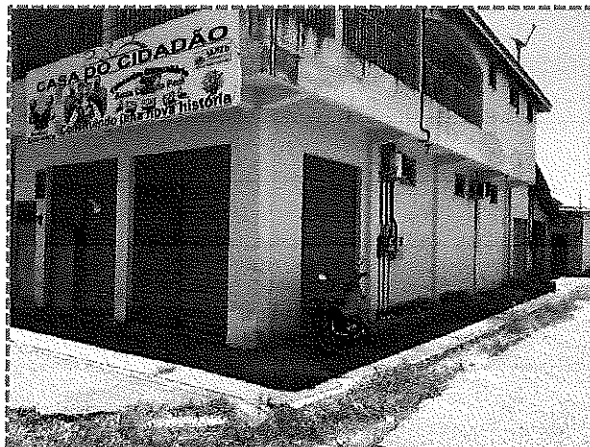
Foto 02: Fachada lateral
