RELATÓRIO DE VISTORIA TÉCNICA 08 / 2019.

LÁUDO TÉCNICO PARA ANÁLISE DE EDIFICAÇÃO PARA LOCAÇÃO

- ✓ Endereço do imóvel: **Rua General Gurjão, nº 402**
- ✓ Bairro: **Centro, Santa Luzia do Pará - PA**
- ✓ Proprietário: **Ozeias Paiva de Alencar**
- ✓ Área Total: **338,00m²**
- ✓ Área Construída: **187,00m²**
- ✓ Uso do imóvel: **Institucional**
- ✓ Estado de Conservação do imóvel: **Bom**

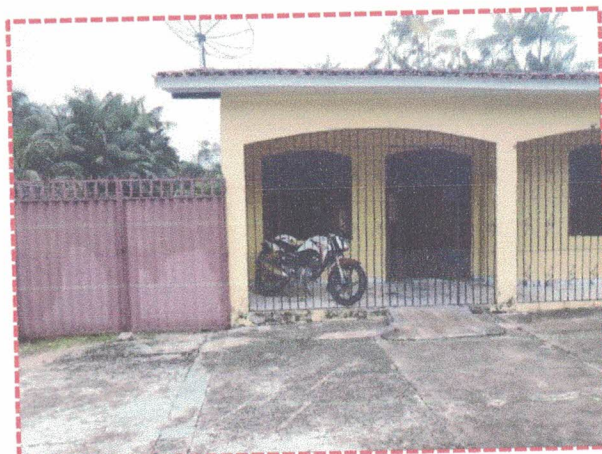
Foto 01: Fachada principal do imóvel

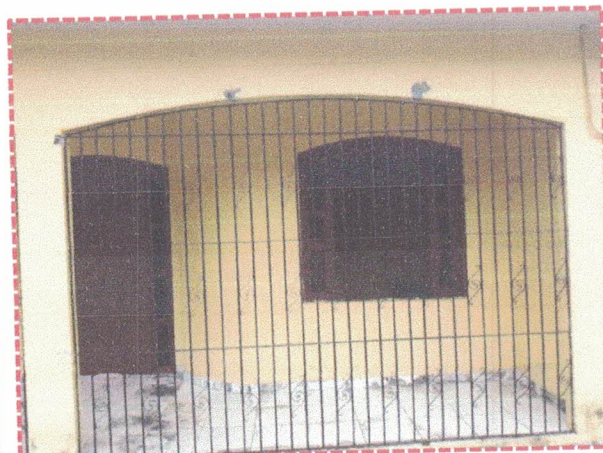
Foto 02: Pátio

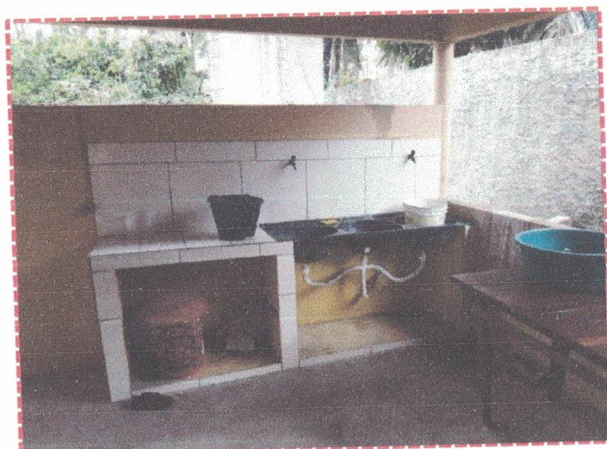
Foto 03: Área de Serviço

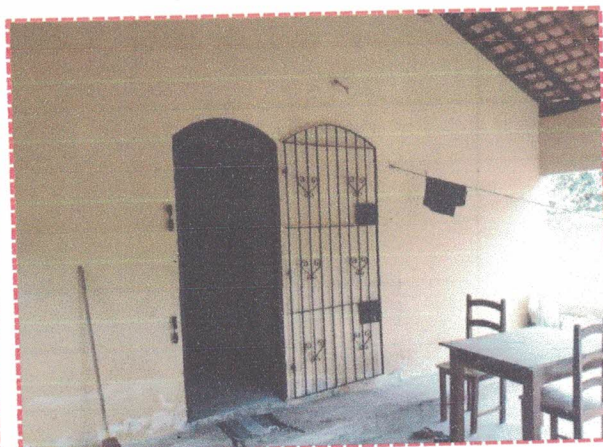
Foto 04: Área de Serviço 2

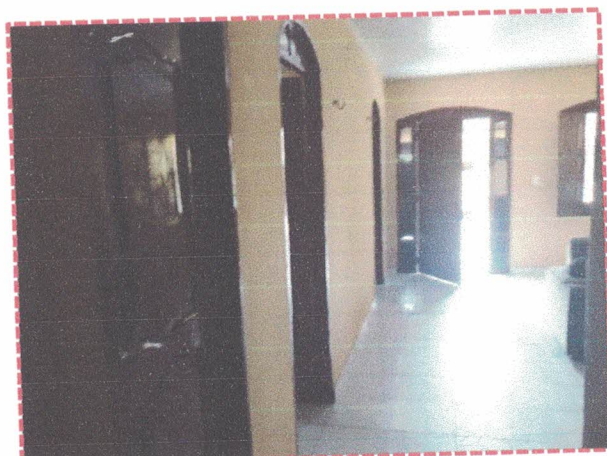
Foto 05: Circulação

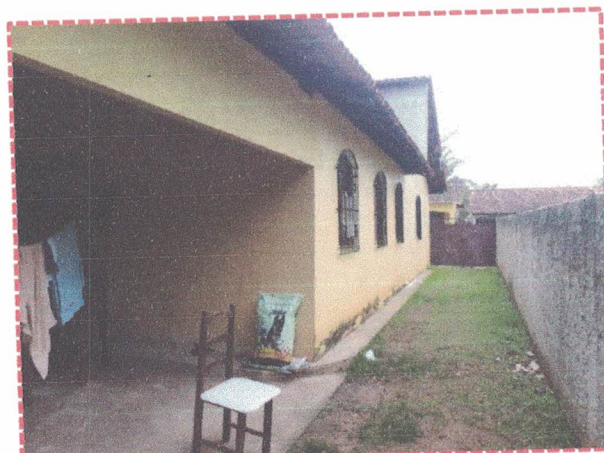
Foto 06: Lateral
