RELATÓRIO DE VISTORIA TÉCNICA 25 / 2017.

## LÁUDO TÉCNICO PARA ANÁLISE DE EDIFICAÇÃO PARA LOCAÇÃO

- ✓ Endereço do imóvel: **Travessa Bruno Alves, Nº 28**
- ✓ Bairro: **Centro, Santa Luzia do Pará - PA**
- ✓ Proprietário: **Raimunda Santana Máximo de Sousa**
- ✓ Área Total: **400,00m<sup>2</sup>**
- ✓ Área Construída: **128,00m<sup>2</sup>**
- ✓ Uso do imóvel: **Institucional**
- ✓ Estado de Conservação do imóvel: **Bom**

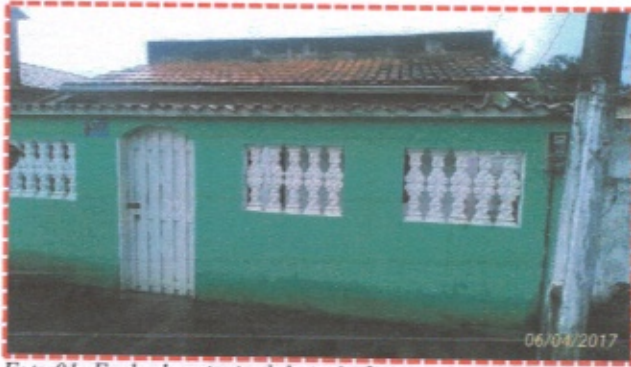
Foto 01: Fachada principal do imóvel
