RELATÓRIO DE VISTORIA TÉCNICA 22 / 2017.

LÁUDO TÉCNICO PARA ANÁLISE DE EDIFICAÇÃO PARA LOCAÇÃO

- ✓ Endereço do imóvel: **Lucas Cavalcante, N° 575**
- ✓ Bairro: **Novo, Santa Luzia do Pará - PA**
- ✓ Proprietário: **Helena Maria do Rozário Silva**
- ✓ Área Total: **240,00m²**
- ✓ Área Construída: **112, 00m²**
- ✓ Uso do imóvel: **Institucional**
- ✓ Estado de Conservação do imóvel: **Bom**

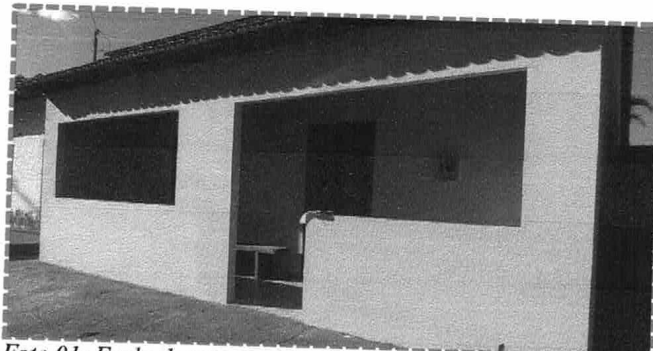
Foto 01: Fachada principal do imóvel

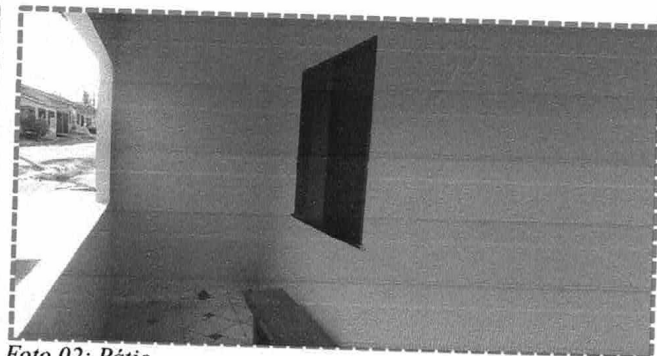
Foto 02: Pátio

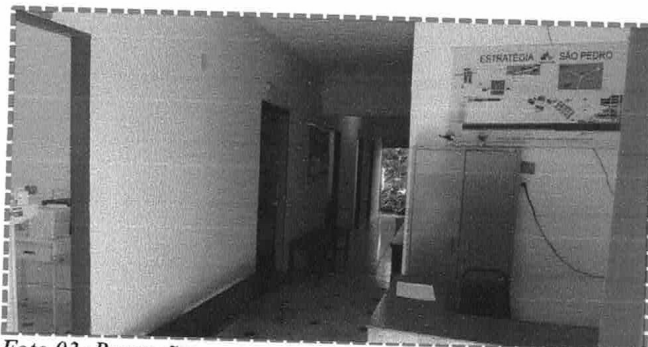
Foto 03: Recepção

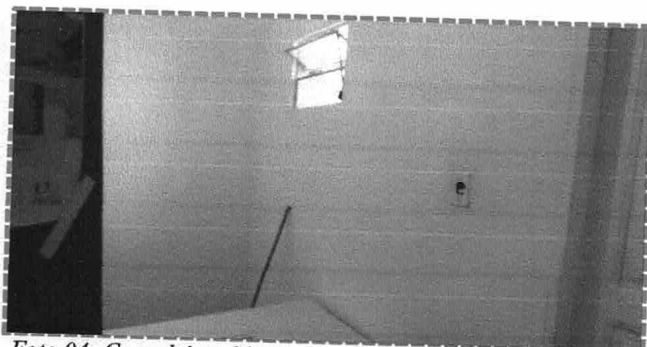
Foto 04: Consultório 01

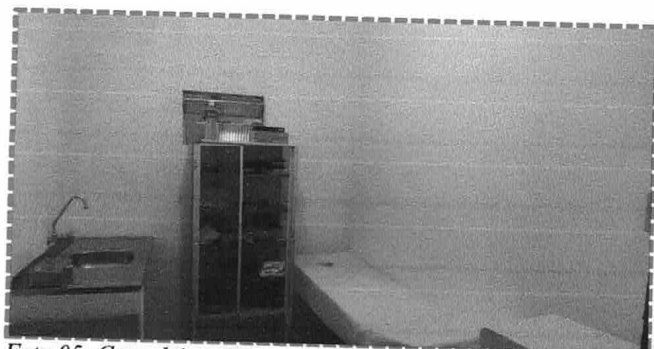
Foto 05: Consultório 02

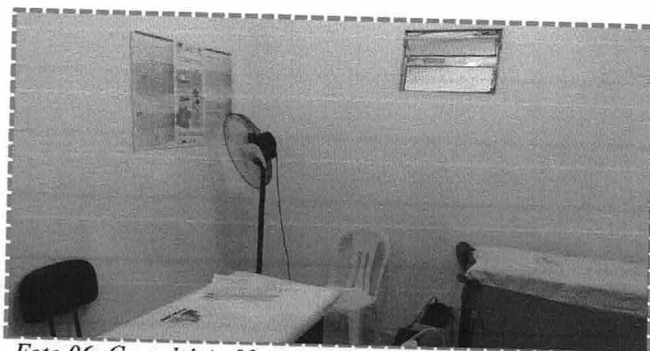
Foto 06: Consultório 03

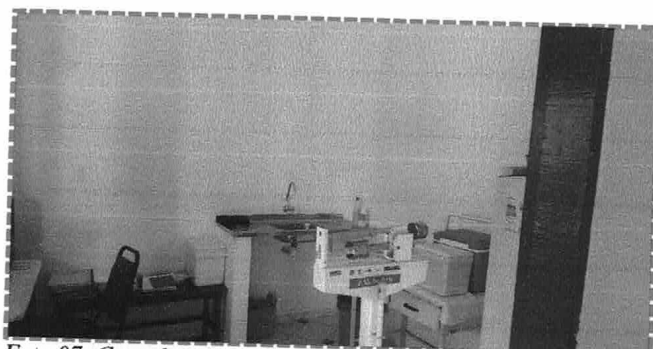
Foto 07: Consultório 05

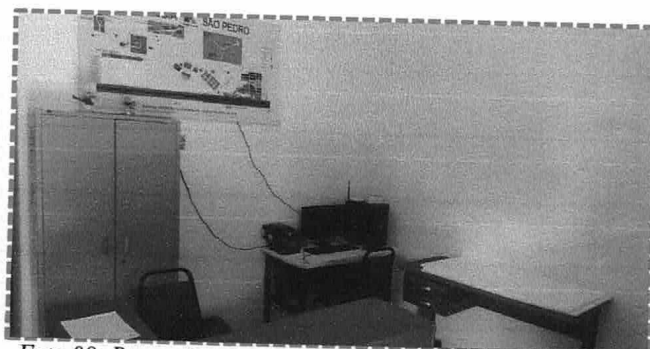
Foto 08: Recepção
