RELATÓRIO DE VISTORIA TÉCNICA 06 / 2018.

### LÁUDO TÉCNICO PARA ANÁLISE DE EDIFICAÇÃO PARA LOCAÇÃO

- ✓ Endereço do imóvel: **Avenida Castelo Branco**
- ✓ Bairro: **Centro, Santa Luzia do Pará - PA**
- ✓ Proprietário: **Eulália Soares Vieira**
- ✓ Área Total: **540,00m<sup>2</sup>**
- ✓ Área Construída: **153,00m<sup>2</sup>**
- ✓ Uso do imóvel: **Institucional**
- ✓ Estado de Conservação do imóvel: **Bom**

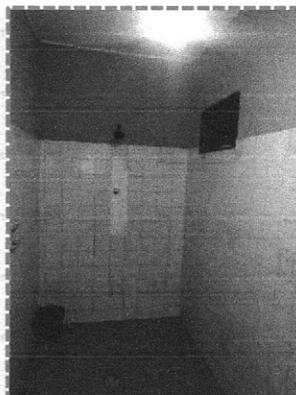
Foto 06: Banheiro

- **Esquadria:** Portas e Janelas de madeira, em bom estado de conservação.
- **Revestimento:** Lajota cerâmica nos banheiros, reboco em argamassa nas demais paredes, todos em bom estado de conservação.
